ESTADO DO PARÁ  
PREFEITURA MUNICIPAL DE AVEIRO  
SECRETARIA MUNICIPAL DE INFRAESTRUTURA  
DIRETORIA TECNICA

## LAUDO TÉCNICO DE VISTORIA

**Imóvel:** Edificação com dois pavimentos, de finalidade mista, adequado para a sede da Secretaria Municipal de Educação de Aveiro - PA

**Local:** Avenida Brigadeiro Haroldo Coimbra Veloso, s/nº - Centro, Aveiro – Pará.

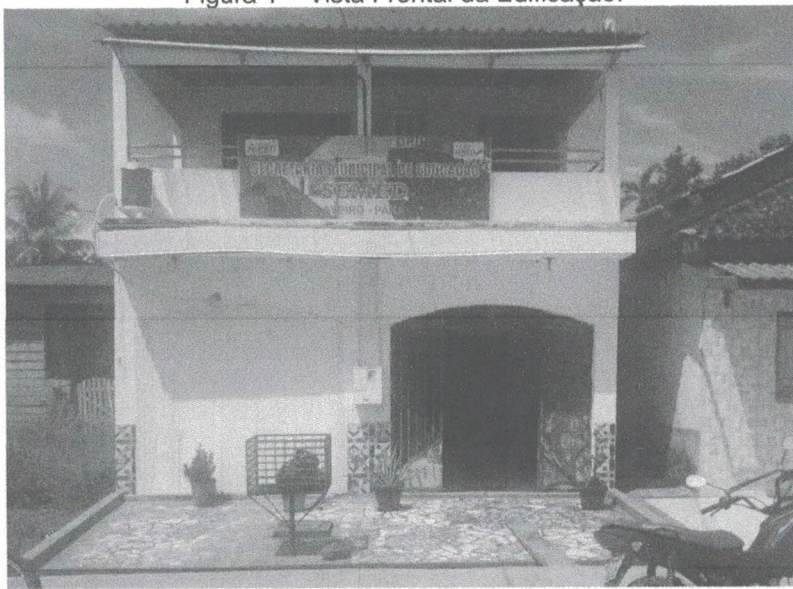
Figura 1 – Vista Frontal da Edificação.

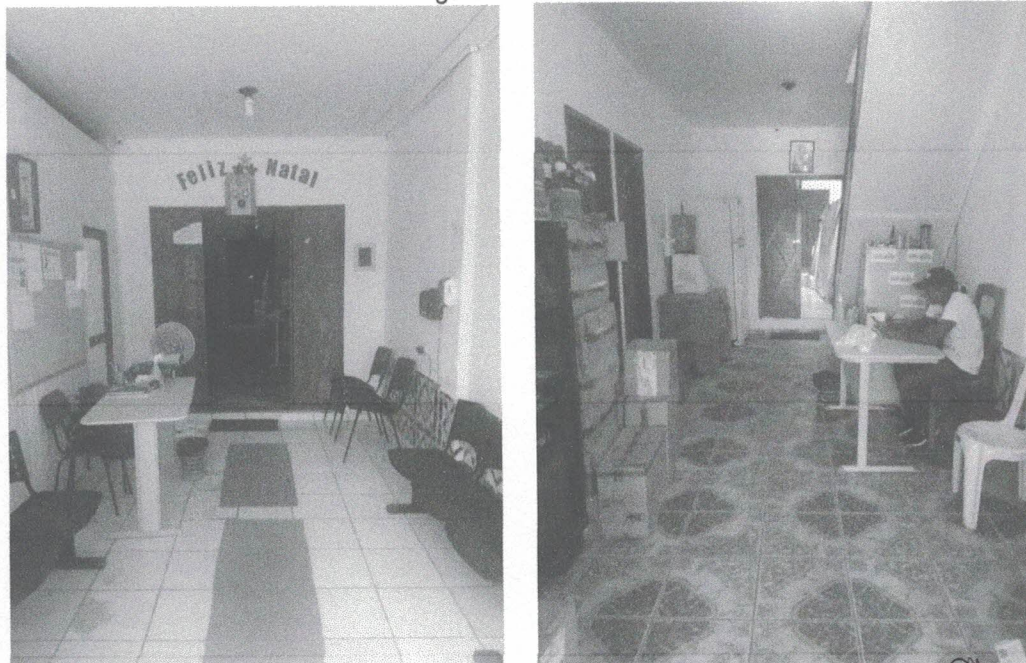
Figura 2 – Entrada

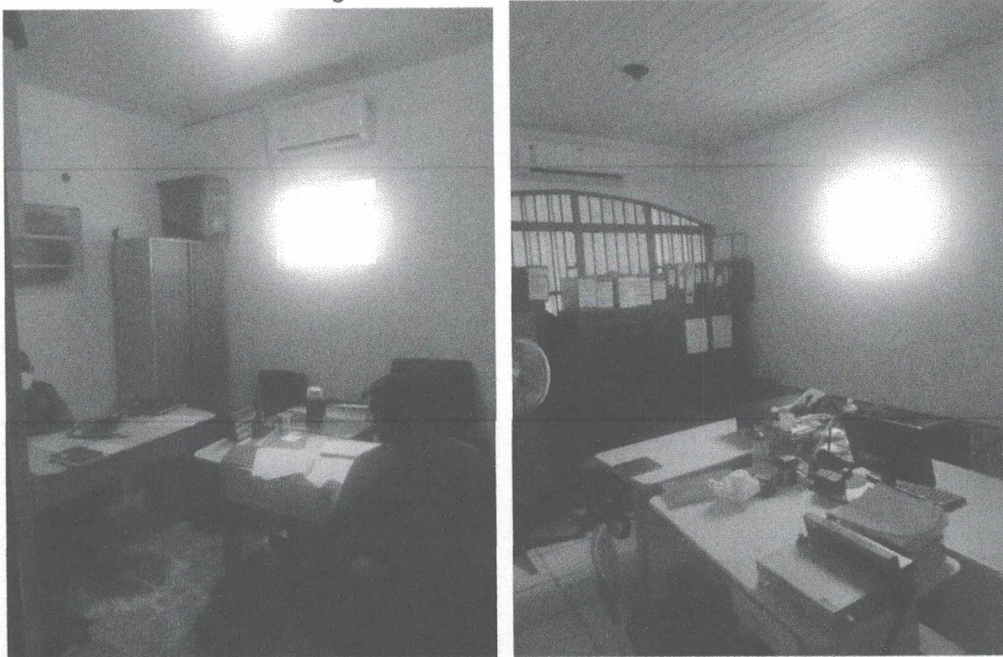
Figura 3 – Salas de atendimento

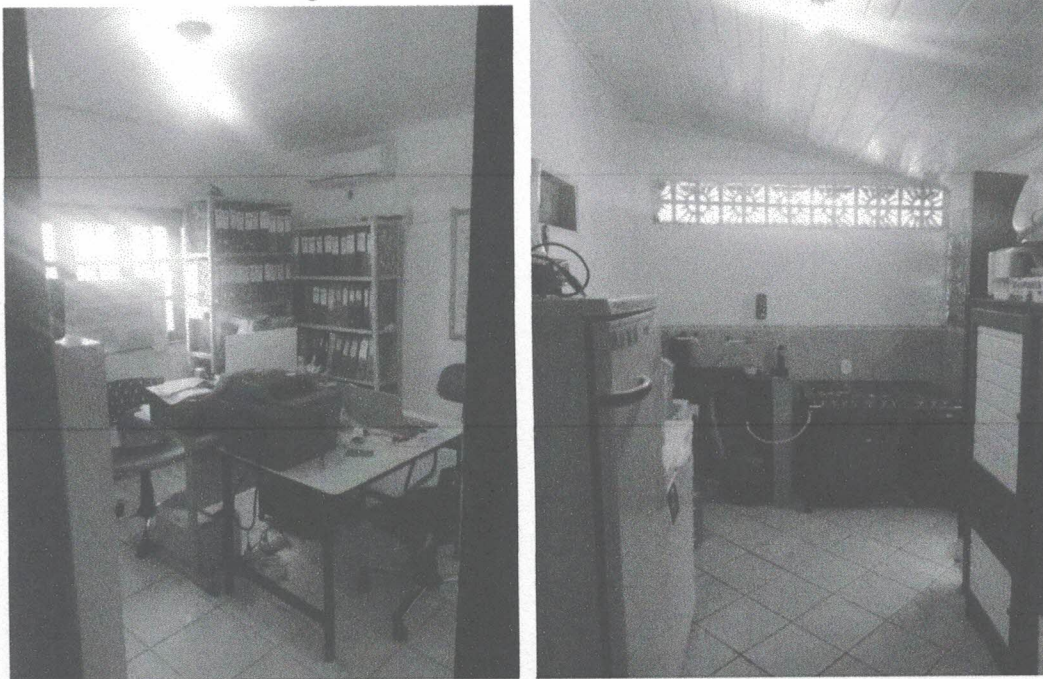
Figura 4 – Sala de atendimento/Cozinha

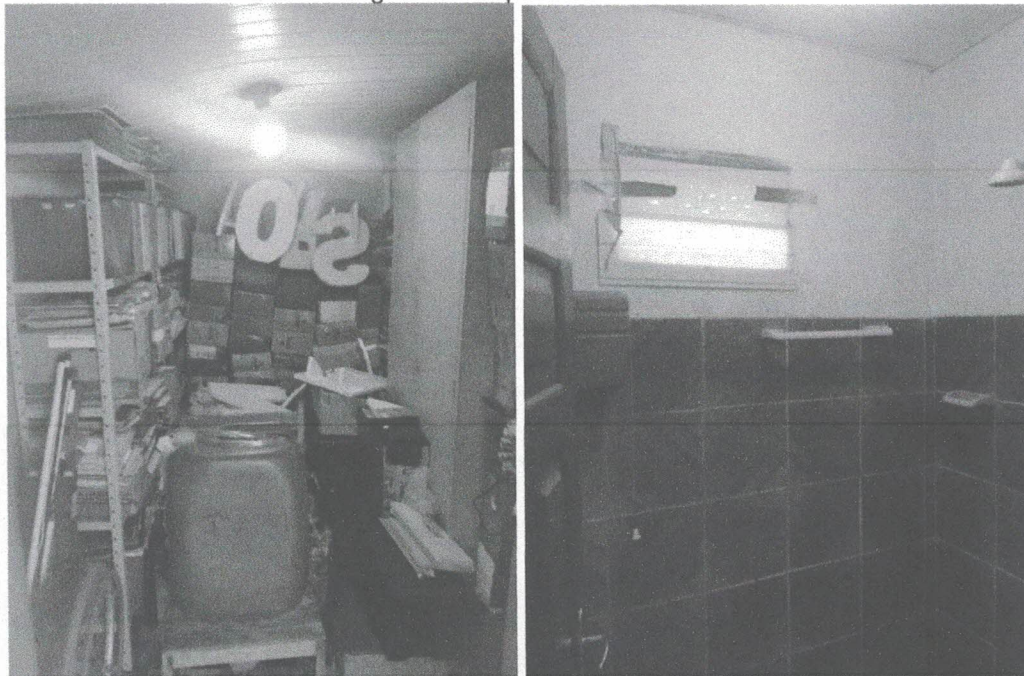
Figura 5 – Depósito/Banheiro
